Landhaus Sanierung 2. Etappe

Baustellendokumentation 3 April 2025

30. April 2025

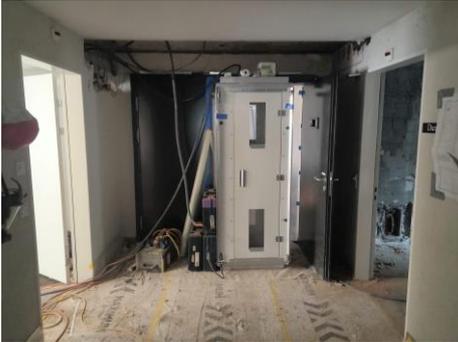
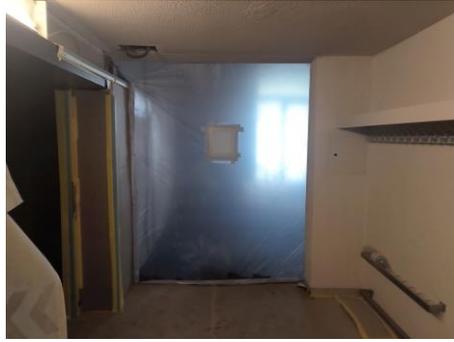
Die Schadstoffsanierung im Foyer Ebene 1 ist in Arbeit.

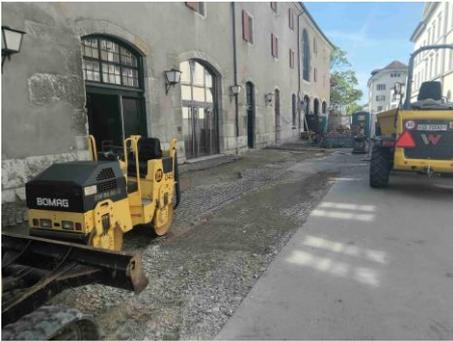
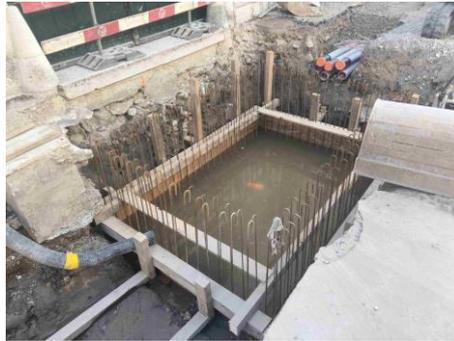
Die Gräben für die neuen Werkleitungen sind wieder aufgefüllt.
Vor der Trafostation wird ein neuer Elektroschacht erstellt.

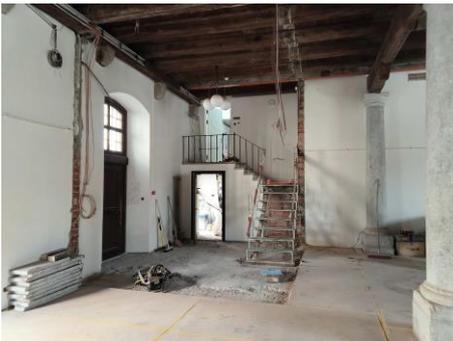
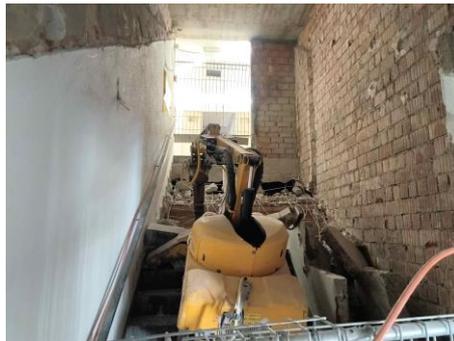
Der Windfang im Säulensaal wird abgebrochen.
Die Treppe zwischen Ebene 4 und 5 wird abgebrochen.

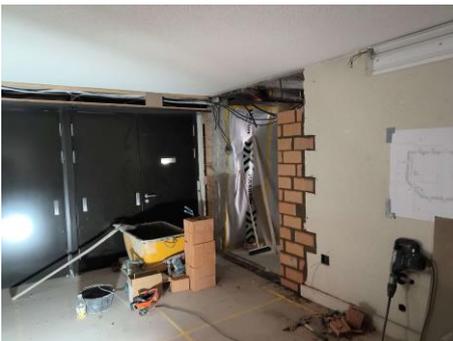
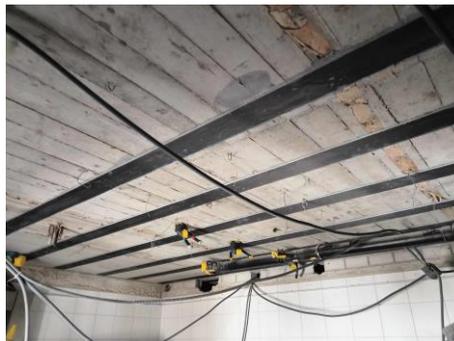
Die Maurerarbeiten sind in Arbeit.
Die statischen Massnahmen zur Verstärkung der Decken sind in Arbeit.

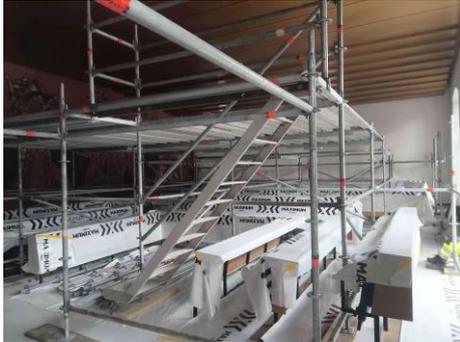
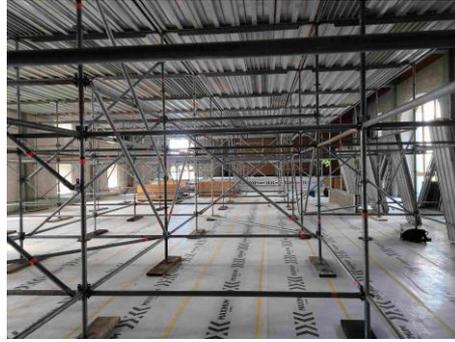
Im Gemeinderatssaal und im Landhaussaal wird ein Flächengerüst eingerichtet.

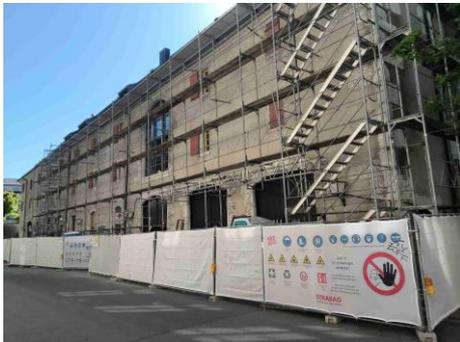
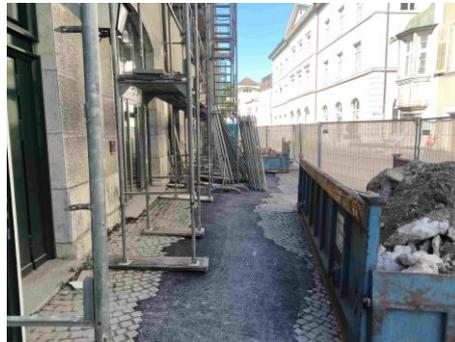
Für die Arbeiten am Dach wird ein Fassadengerüst eingerichtet.

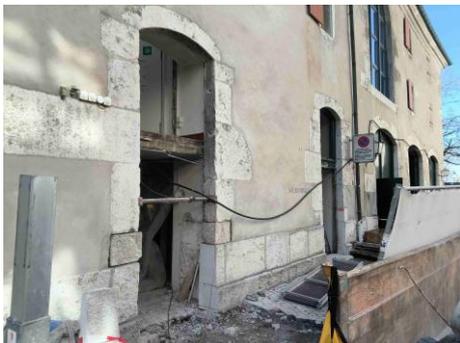
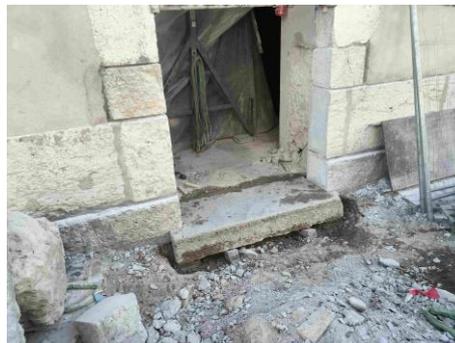
Die bestehende Fensteröffnung wird geöffnet und zu einer neuen Türe mit Türschwelle umgebaut.

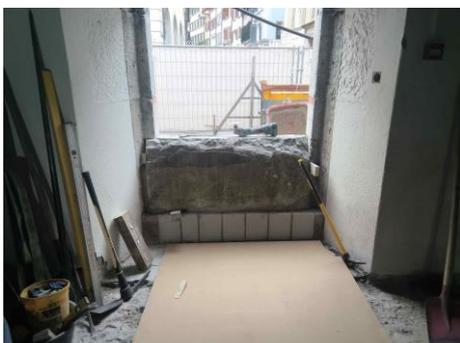
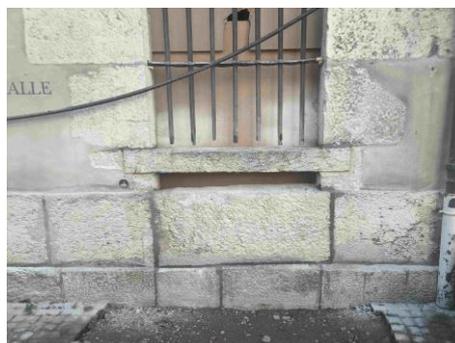
Die bestehende Türöffnung wird geschlossen und zu einem neuen Fenster mit Fensterbank umgebaut.

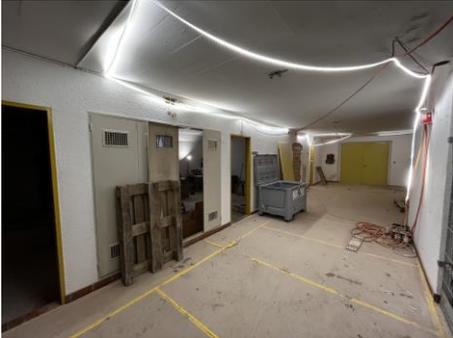
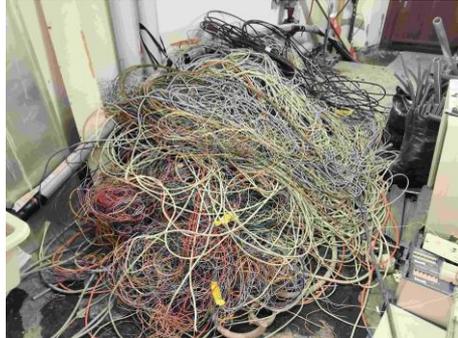
Bei Bedarf wird eine provisorische Beleuchtung eingerichtet.

Der Rückbau und Ersatz der bestehenden Elektroverkabelung ist in Arbeit.

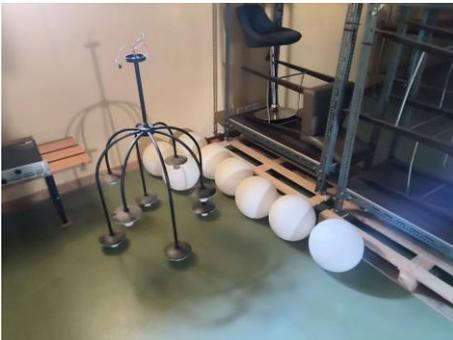
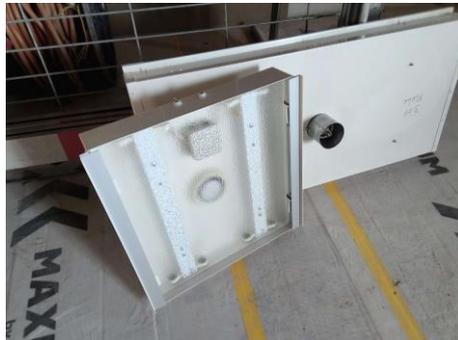
Die Beleuchtung der Säulenhalle wird demontiert.

Die Küchenleuchten mit integrierter Lüftung müssen ersetzt werden.

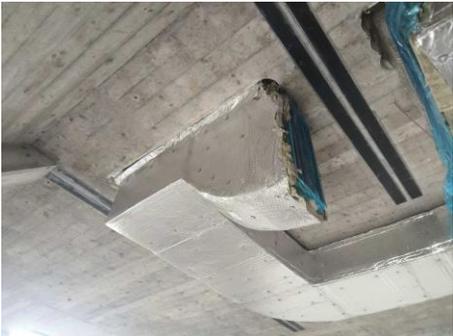
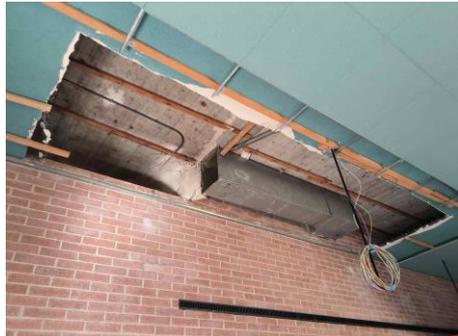
Die bestehenden Kanäle müssen teilweise für die statischen Massnahmen zur Verstärkung der Decken demontiert werden.

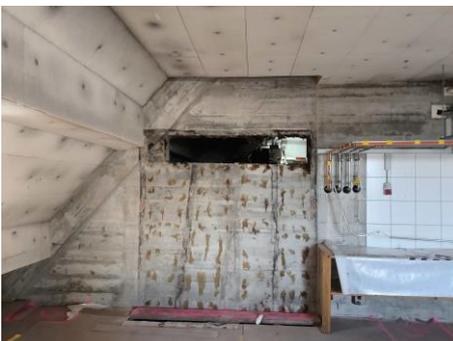
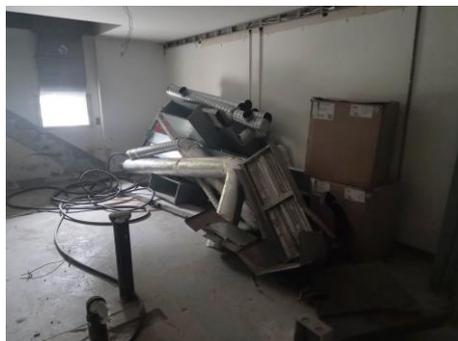
Die bestehenden Lüftungssteigzonen werden wiederverwendet.
Das demontierte Material wird entsorgt.

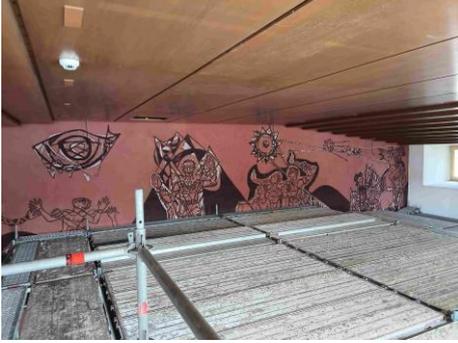
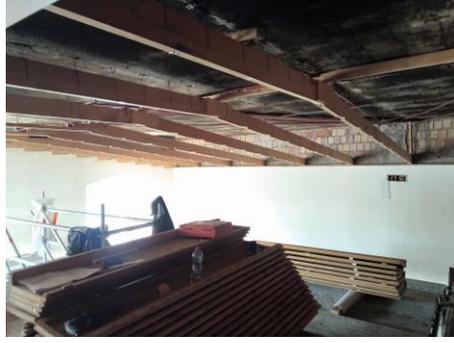
Die bestehende Deckenkonstruktion im Gemeinderatssaal wird demontiert.

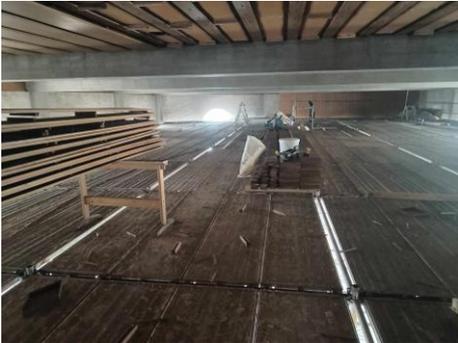
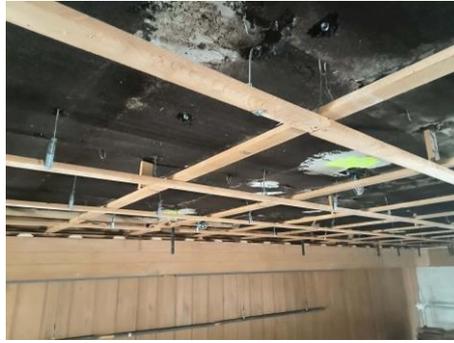
Die bestehende Deckenkonstruktion im Landhaussaal wird demontiert.

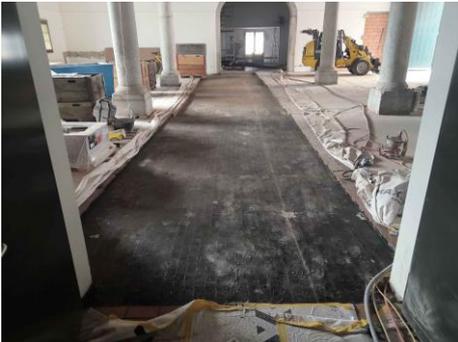
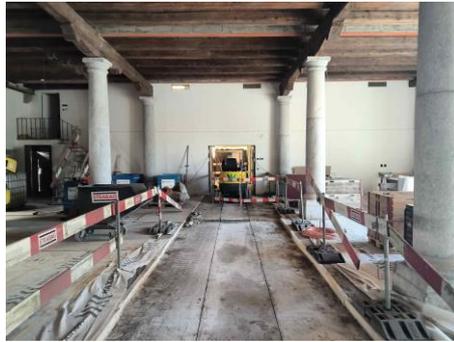
Der Holzboden im Säulensaal wird wegen der neuen Kanalisationsleitung zurückgebaut.
