AUSZUG AUS DEM PROTOKOLL

des Einwohner-Gemeinderates der Stadt Solothurn

3. Fassaden- und Dachsanierung Gemeindehaus; Kreditbewilligung

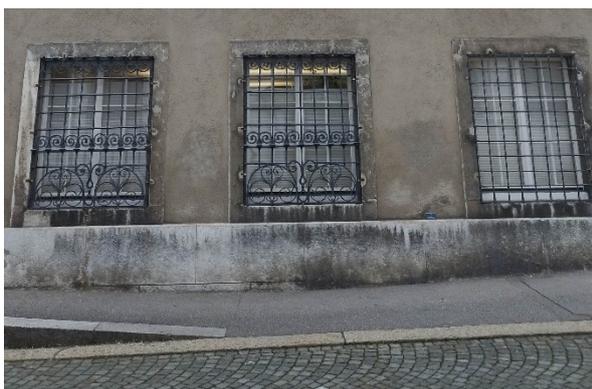
Der Fassadenputz zeigt teilweise starke Verschmutzungen und mehrere mittelgrosse Risse und Hohlstellen auf, die dazu führen, dass Wasser in den Verputz eindringt und zu Putzabplatzungen führt. Allgemein ist der gestrichene Deckputz des Gebäudes sanierungsbedürftig. Im Dachbereich der Westfassade sind grössere Abplatzungen entstanden und dadurch drang Wasser ins Innere des Gebäudes ein, das zu einem erheblichen Schaden an der Innenwand im 2. Obergeschoss führte.

Abplatzungen / Risse und Verfärbungen Fassadenputz

Die gesamte Fassadenfläche wird trocken im schonenden Niederdruckverfahren gereinigt. Der Zustand des Deck- und Grundputzes variiert je nach Fassade und Fassadenbereich. In Bereichen mit durchgehenden Rissen im Deck- und Grundputz oder mit Hohlstellen wird der bestehende Fassadenputz abgespitzt und neu aufgebaut. In den übrigen Bereichen wird der bestehende Verputz bei Bedarf ergänzt und die Risse werden gefüllt. In Absprache mit der Denkmalpflege wird die Fassade gestrichen.

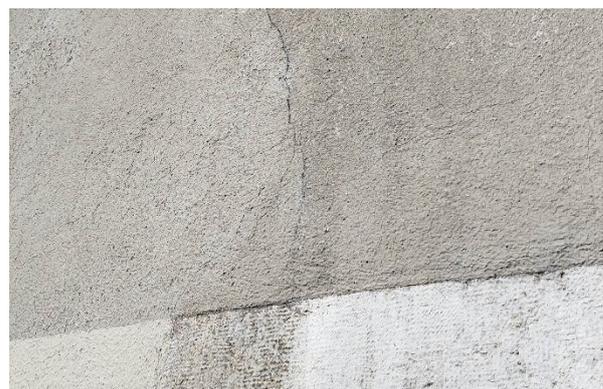
Abplatzungen / Risse und Verfärbungen Fassadenputz

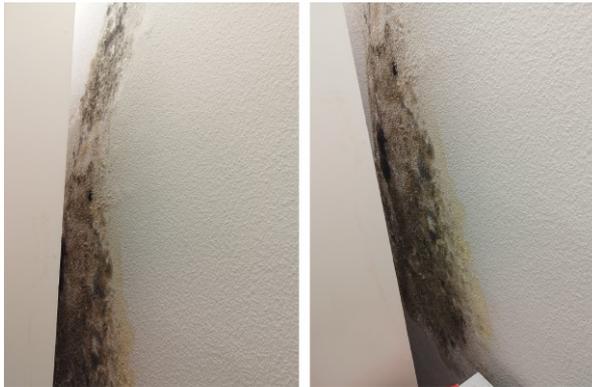
Schimmelbildung infolge Undichtheit

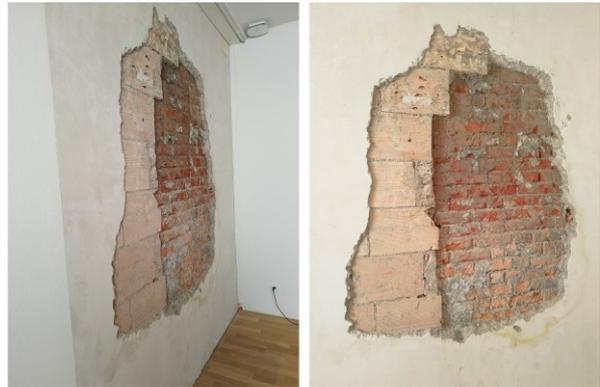
Freigelegtes Mauerwerk zur Austrocknung

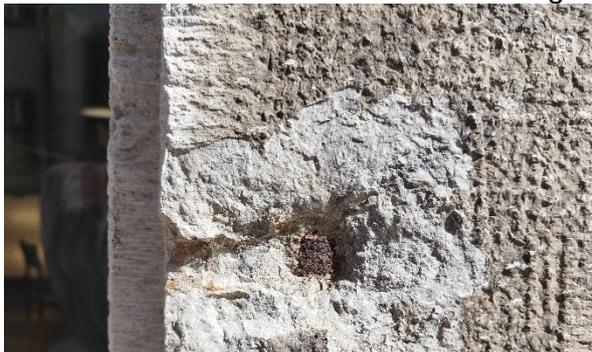
Bei den verwendeten Natursteinen handelt es sich um einen Solothurner Kalkstein mit natürlichen Einschlüssen von Eisenoxiden. Die Natursteine sind stark verschmutzt und zeigen teilweise erhebliche Risse und Abplatzungen auf.

Abplatzungen Natursteingewände

Zuerst werden die Natursteineinfassungen trocken im schonenden Niederdruckverfahren gereinigt. Anschliessend werden Fehlstellen ausgehauen und sorgfältig wieder aufmodelliert. Risse werden zugemörtelt oder zugeschlemmt. Sämtliche Mörtelfugen werden überprüft und wo nötig ersetzt.

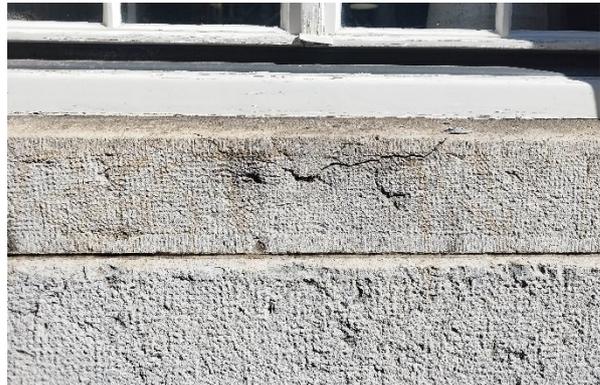
Abplatzungen, gerissene oder fehlende Fugen

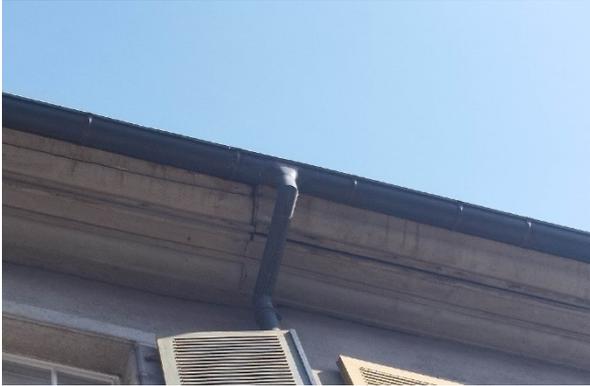
Die massiven Fichtenholz-Dachuntersichten wurden mehrfach gestrichen. Sie weisen teilweise korrodierte Nägel, lose Abdeckleisten, Ablösungen des Anstrichs und partielle Holzfäulnis auf. Durch ihre massive Bauweise ist die Grundsubstanz jedoch in einem guten Zustand.

Abgeblättert resp. fehlende Farbschicht Holzuntersicht

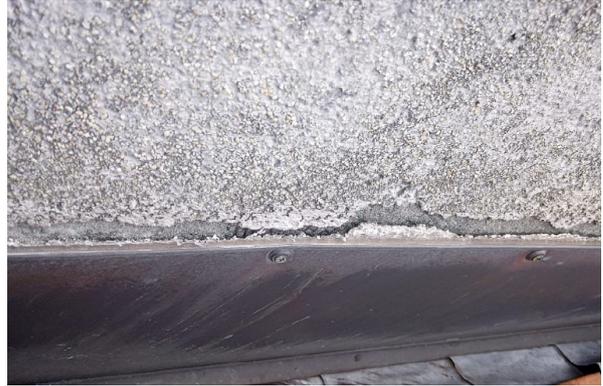
Die Spenglerarbeiten wurden in Kupfer und galvanisiertem Blech ausgeführt und sind in einem relativ guten Zustand. Einzelne Löt Nähte sind gerissen, vereinzelt Anschlussbleche, Rinnenhacken und Rohrschellen sind verrostet, und es gibt Risse in den Rinnenecken. Diese Mängel sind altersbedingt zu sanieren.

Rissbildung im Bereich Blechanschluss

Sämtliche Spenglerarbeiten werden kontrolliert und punktuell erneuert. Die Dachrinnen und Fallrohre werden ersetzt und neu verankert.

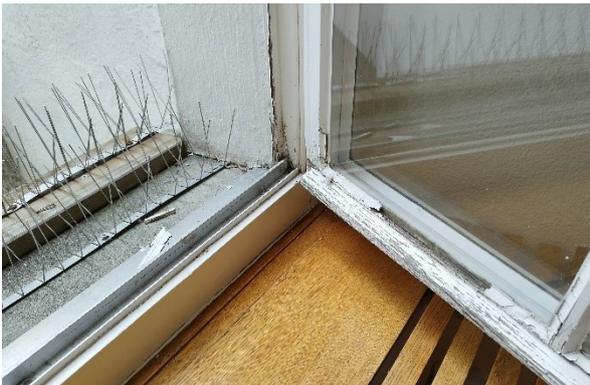
Die doppelverglaste Fenster sind ca. sechzigjährig und haben ihr Lebensende erreicht. Sie sind undicht, die Kittfugen spröde und die Farbe blättert ab. Die Fenster erfüllen längst nicht mehr die heutigen Anforderungen an Wärme- und Schallschutz. Die etwa gleichaltrigen Fensterläden sind marode und sanierungsbedürftig. Bei einer Sanierung muss ein Ersatz durch Solothurner Jalousien erfolgen.

Morsche Holzteile, abblätternde Farbschicht, spröde Kittfugen

Die Fenster werden durch neue zweifach-isolierverglaste Holzfenster ersetzt. Die Einteilung und Profilierung der neuen Fenster erfolgen in Absprache mit der Denkmalpflege dem ursprünglichen Bild entsprechend.

Zusätzlich werden neue Solothurner-Holzfensterläden montiert. Diese haben einen Kämpfer, der die Jalousie im Verhältnis von etwa 1/3 zu 2/3 unterteilt. Die Lamellen sind beweglich, und der grössere, untere Teil der Jalousie ist ausstellbar.

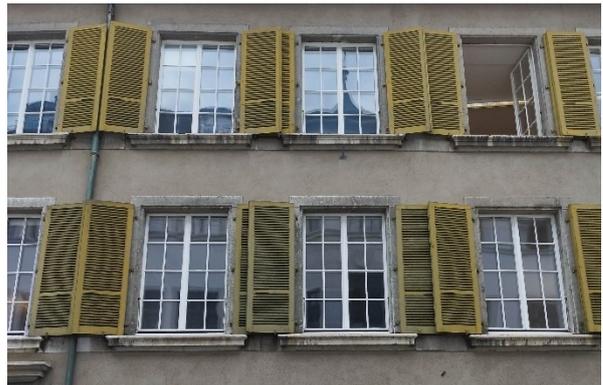
Morsche Holzteile, abblätternde Farbschicht, spröde Kittfugen
